COMUNE DI PARTINICO (PA)

Lavori di recupero e rifunzionalizzazione degli immobili confiscati alla criminalità organizzata di via Colombo e via Campobasso in Partinico, finalizzato alla realizzazione di strutture di servizio per gli istituti scolastici - Progetto "QualiFiCo"

Relazione illustrativa generale

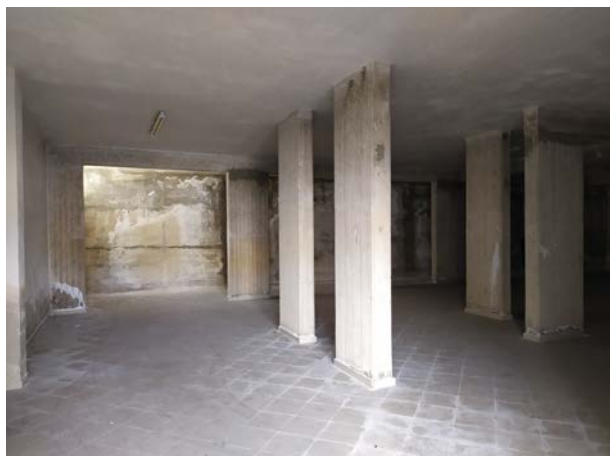
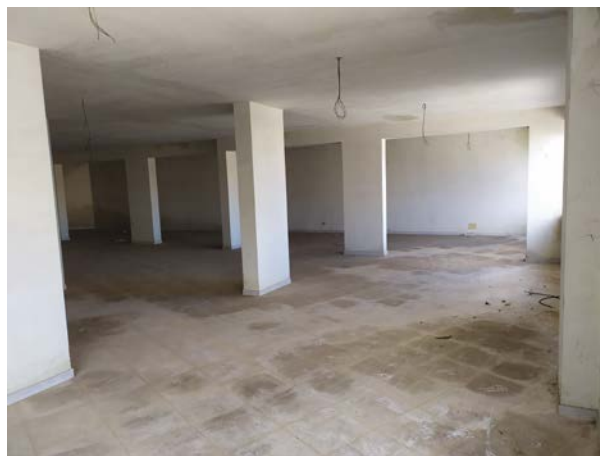
La struttura dell'edificio è in c.a del tipo intelaiato ed i solai piani sono del tipo misto in latero-cemento. Entrambi i piani risultano costituiti da un unico ambiente senza tramezzature interne ed hanno un pavimento in gres porcellanato mentre soltanto il piano S1 ha le pareti ed il soffitto intonacate e con lo strato di finitura.

Piano secondo seminterrato

Piano primo seminterrato

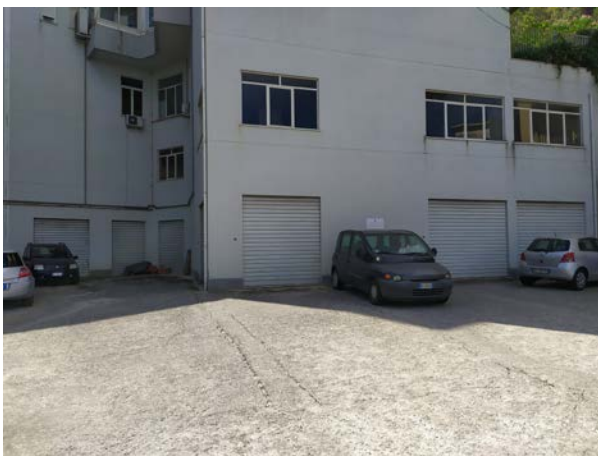
Gli infissi al piano S2 sono costituiti da serrande metalliche che affacciano su un'area condominiale attualmente adibita a parcheggio. Anche al piano S1 si accede tramite delle aperture con serrande metalliche, ma le finestre presentano degli infissi in alluminio fatiscenti.

Piano secondo seminterrato

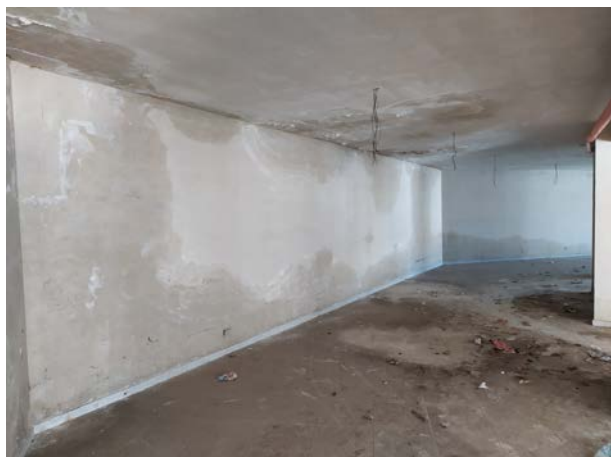
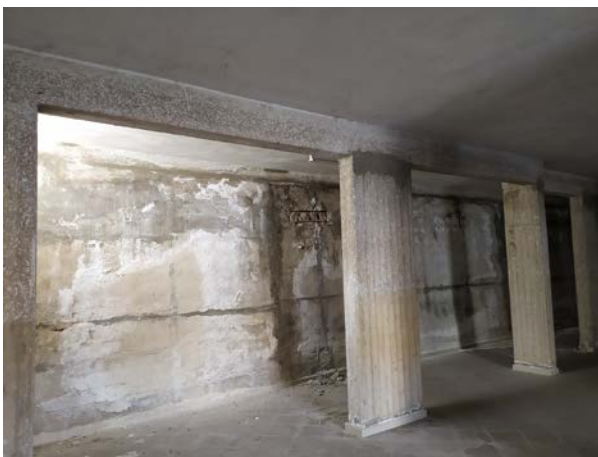
Le due unità immobiliari si presentano attualmente in condizioni di degrado per lo stato di abbandono e la mancanza di manutenzione e per le infiltrazioni di acqua sui muri perimetrali in c.a.. Essendo da molti anni disabitato infatti, l'assenza di interventi di manutenzione ha fatto sì che, soprattutto a causa delle infiltrazioni delle acque meteoriche, le pareti presentino vistose macchie di umidità, efflorescenze e distacco di intonaco e del copriferro. Le infiltrazioni sono dovute allo stato di degrado in cui si trova il pavimento della zona antistante l'ingresso principale dell'edificio lungo via Benevento.

Infiltrazioni ed efflorescenze

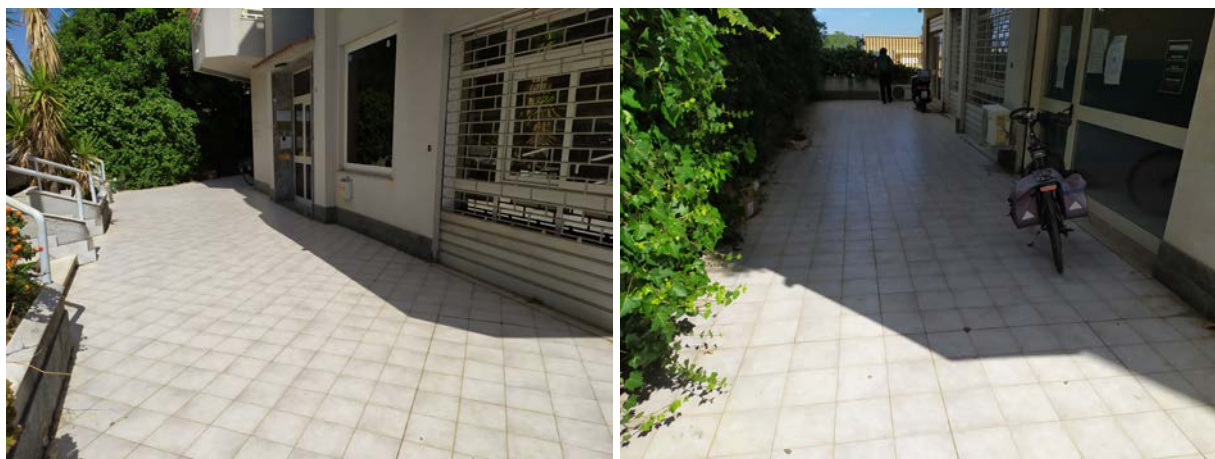
Per eliminare o quantomeno limitare il problema delle infiltrazioni rilevate lungo le pareti adiacenti al terrapieno sul lato di via Benevento e via Colombo saranno previsti due diversi interventi seppur di pertinenza condominiale. Il primo intervento consiste nella sistemazione della pavimentazione dell'ingresso principale del condominio con la dismissione della pavimentazione e del massetto esistenti, la posa in opera di una impermeabilizzazione ed il rifacimento della pavimentazione. Il secondo intervento, invece, consiste nella realizzazione, al piano secondo seminterrato, di un sistema di drenaggio costituito da n°25 fori realizzati sulla parete in c.a. ad interasse di 2,0m con l'inserimento di un tubo in pvc forato e rivestito con una calza in TNT. Questi tubi raccoglieranno l'acqua contenuta nel terrapieno che sarà convogliata in fognatura attraverso una tubazione in pvc situata alla base del muro.

Ingresso principale via Benevento
